INFORME DE CALICATAS

“PEDRO DE VALDIVIA BAJO, CONCEPCIÓN”

MSTD INGENIERÍA GEOTÉCNICA PARA SERVIU

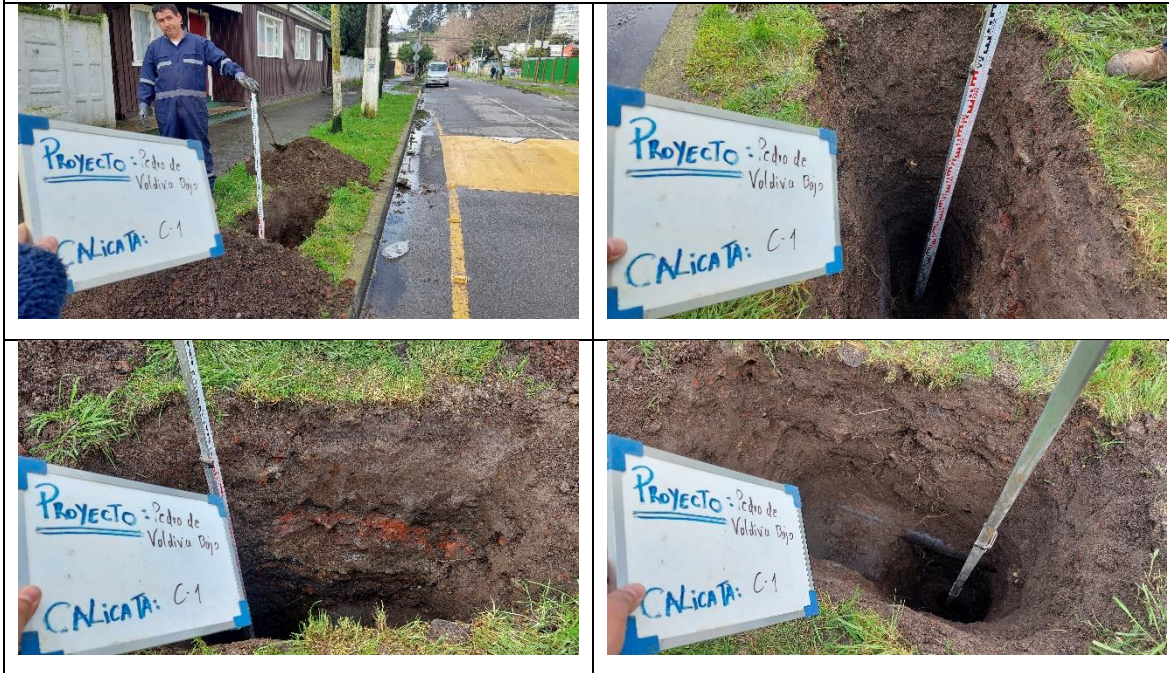
CALICATA C-1

CALICATA N°				C-1
FECHA DE OBSERVACIÓN				martes, 22 de agosto de 2023
PROFUNDIDAD [m]				3.0
COTA NIVEL FREÁTICO [m]				No se observó
HZ	COTAS [m]		ESPESOR [m]	DESCRIPCIÓN DEL SUELO
H-1	0.00	3.0	3.0	Relleno de arena media a fina, color pardo oscuro, compactidad media, con escombros principalmente de albañilería. Humedad media.
OBSERVACIONES		No se pudo profundizar más debido a las paredes inestables de la excavación

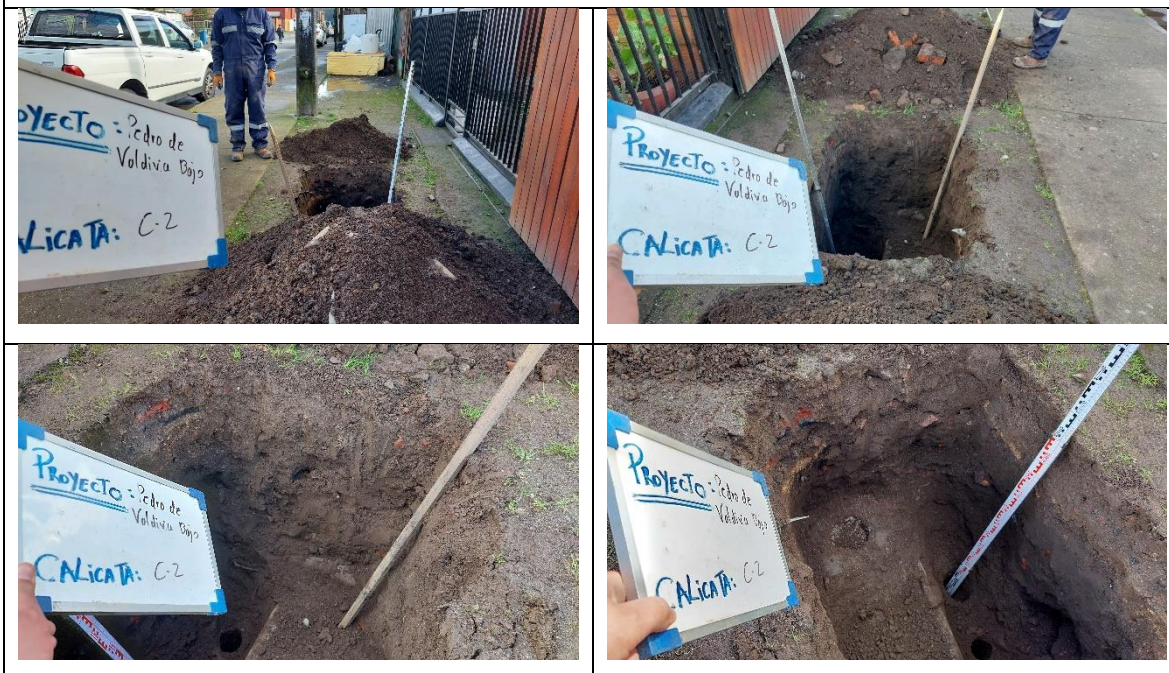
CALICATA C-2

CALICATA N°				C-2
FECHA DE OBSERVACIÓN				martes, 24 de agosto de 2023
PROFUNDIDAD [m]				2.10
COTA NIVEL FREÁTICO [m]				1.90
HZ	COTAS [m]		ESPESOR [m]	DESCRIPCIÓN DEL SUELO
H-1	0.00	2.50	2.50	Relleno de arena media a fina, color pardo oscuro, compactidad media, con escombros principalmente de albañilería. Humedad media a alta.
OBSERVACIONES		Se observa presencia de numerosas tuberías. No se pudo profundizar más debido a las paredes inestables de la excavación

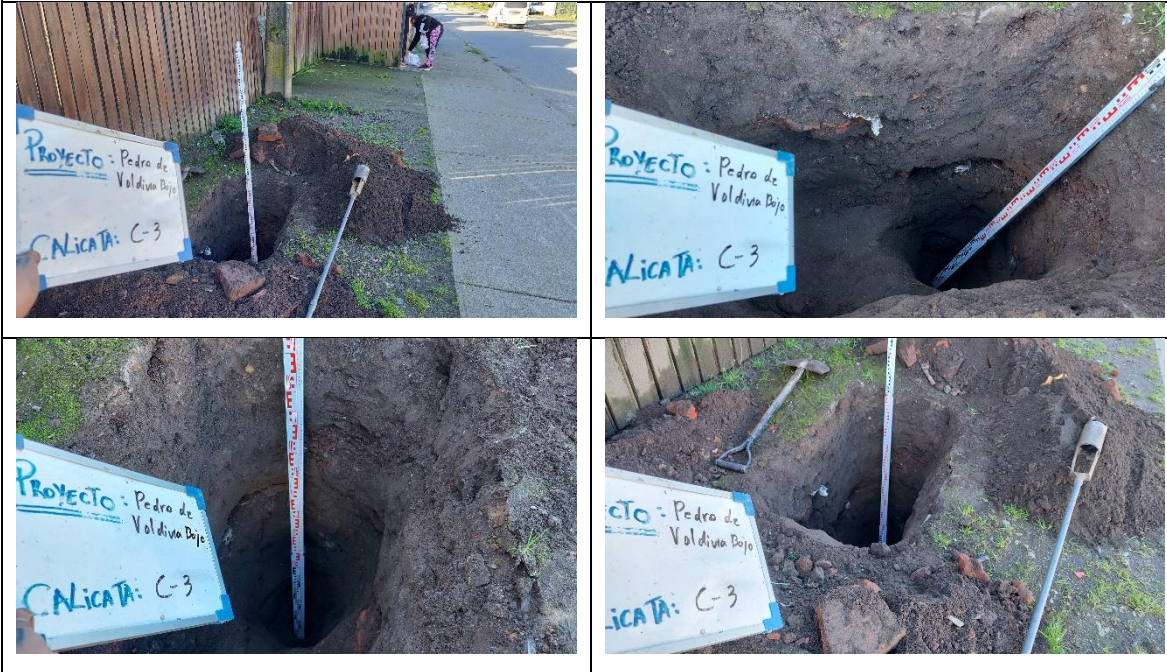
CALICATA C-3

CALICATA N°				C-3
FECHA DE OBSERVACIÓN				jueves, 24 de agosto de 2023
PROFUNDIDAD [m]				3.0
COTA NIVEL FREÁTICO [m]				No se observó
HZ	COTAS [m]		ESPESOR [m]	DESCRIPCIÓN DEL SUELO
H-1	0.00	1.50	1.50	Relleno de arena media a fina, color pardo oscuro, compactidad media, con escombros principalmente de albañilería. Fracción aproximada de 40% sobretamaño (>3"), y 80% de arena. Humedad media.
H-2	1.50	3.0	1.50	Relleno de arena media a fina, color pardo oscuro, compactidad media, con escombros varios. Fracción aproximada de 5% sobretamaño (>3"), 15% de grava, 80% de arena. Humedad media.
OBSERVACIONES		La cantidad de escombros varía de más a menos con el aumento de la profundidad

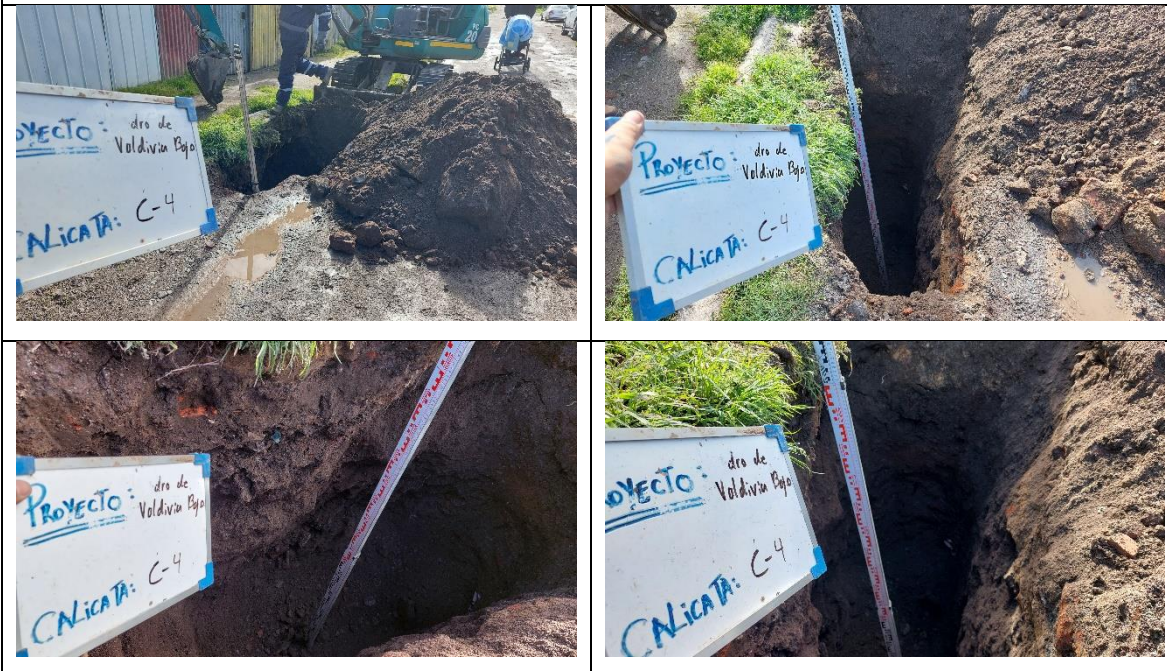
CALICATA C-4

CALICATA N°				C-4
FECHA DE OBSERVACIÓN				jueves, 24 de agosto de 2023
PROFUNDIDAD [m]				3.0
COTA NIVEL FREÁTICO [m]				No se observó
HZ	COTAS [m]		ESPESOR [m]	DESCRIPCIÓN DEL SUELO
H-1	0.00	3.0	3.0	Relleno de arena media a fina, color pardo oscuro, compacidad media, con escombros principalmente de albañilería. Fracción aproximada de 15% sobretamaño (>3"), 5% de grava, 80% de arena. Humedad media.
OBSERVACIONES		La cantidad de escombros varía de más a menos con el aumento de la profundidad

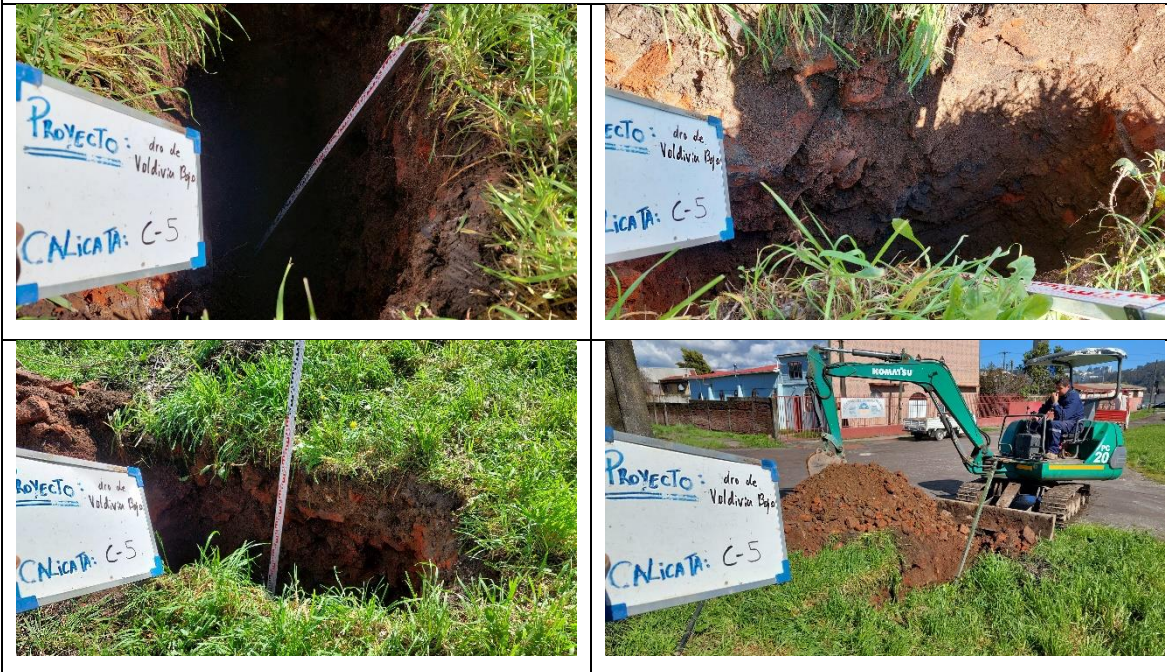
CALICATA C-5

CALICATA N°				C-5
FECHA DE OBSERVACIÓN				jueves, 24 de agosto de 2023
PROFUNDIDAD [m]				3.0
COTA NIVEL FREÁTICO [m]				No se observó
HZ	COTAS [m]		ESPESOR [m]	DESCRIPCIÓN DEL SUELO
H-1	0.00	1.10	1.10	Relleno de diez centímetros de limo color pardo seguido de un metro de escombros de albañilería no armada (ladrillos con mortero).
H-2	1.10	3.0	3.0	Relleno de arcilla arenosa color pardo amarillento, consistencia media, plasticidad baja, con escombros principalmente de albañilería. Fracción aproximada de 20% sobretamaño (>3"), 20% de arena y 60% finos. Humedad media a alta
OBSERVACIONES		No se pudo profundizar más debido a las paredes inestables de la excavación

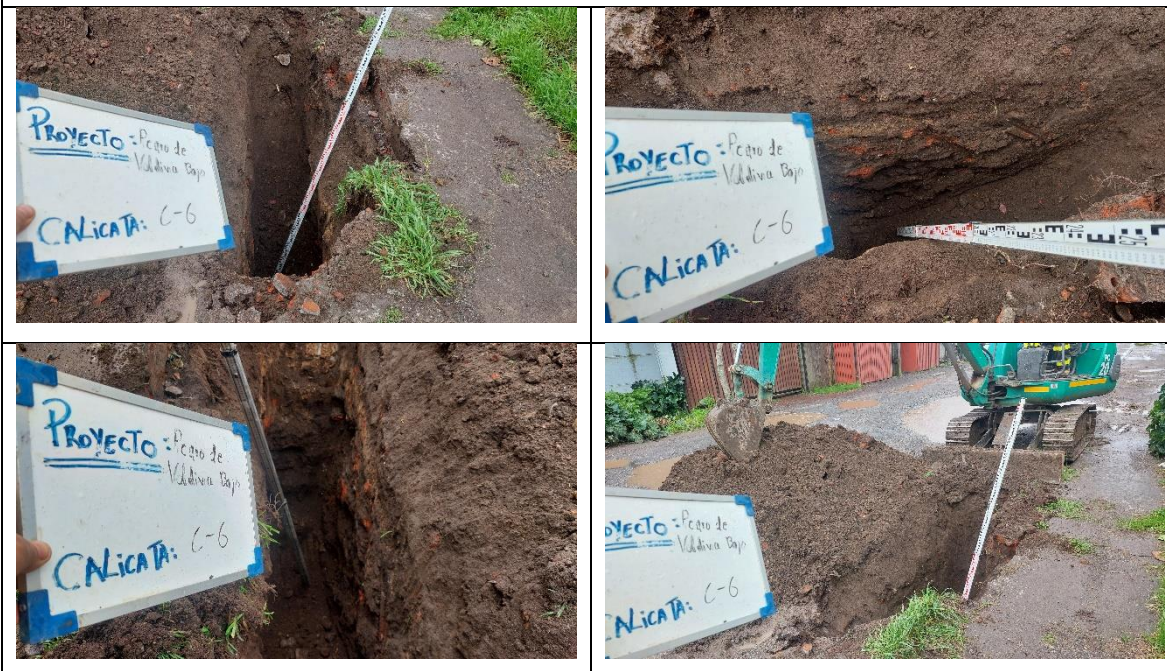
CALICATA C-6

CALICATA N°				C-6
FECHA DE OBSERVACIÓN				miércoles, 24 de agosto de 2023
PROFUNDIDAD [m]				3.0
COTA NIVEL FREÁTICO [m]				No se observó
HZ	COTAS [m]		ESPESOR [m]	DESCRIPCIÓN DEL SUELO
H-1	0.00	3.0	3.0	Relleno de arena media a fina, color pardo oscuro, compacidad media, con escombros principalmente de albañilería. Humedad media.
OBSERVACIONES		La cantidad de escombros varía de más a menos con el aumento de la profundidad

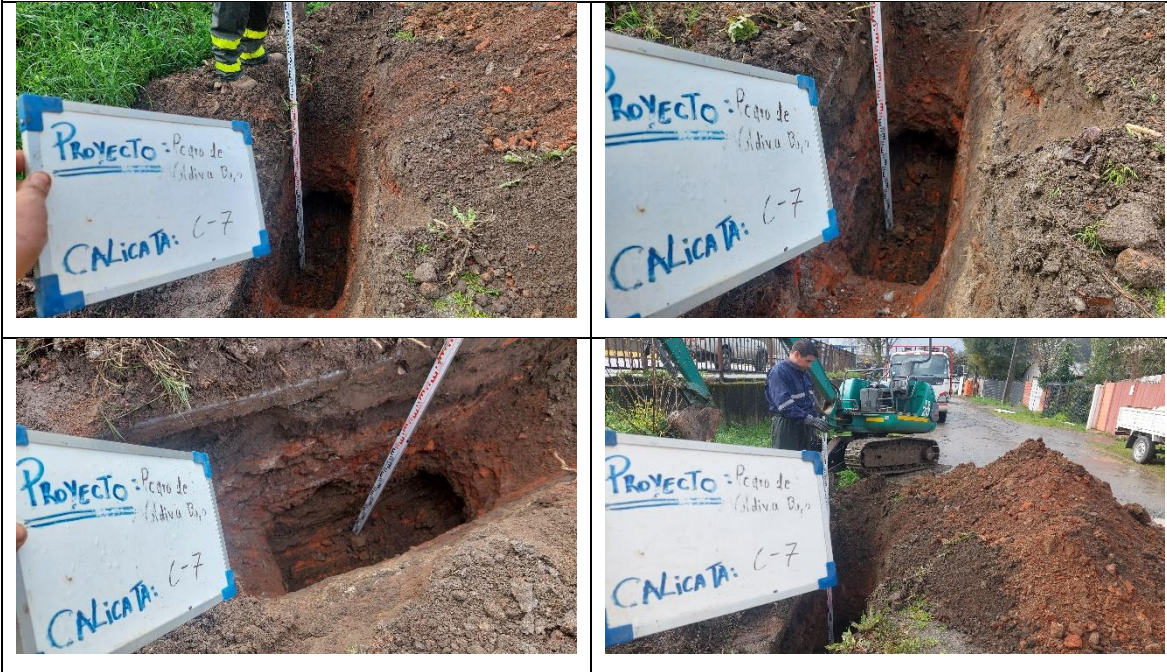
CALICATA C-7

CALICATA N°				C-7
FECHA DE OBSERVACIÓN				miércoles, 23 de agosto de 2023
PROFUNDIDAD [m]				2.00
COTA NIVEL FREÁTICO [m]				No se observó
HZ	COTAS [m]		ESPESOR [m]	DESCRIPCIÓN DEL SUELO
H-1	0.00	1.00	1.00	Relleno de limo arcilloso color pardo, plasticidad baja, consistencia media a dura. Humedad alta.
H-2	1.00	1.50	0.50	Relleno de albañilería no armada (ladrillos con mortero)
H-3	1.50	2.00	2.00	Relleno de arcilla arenosa color pardo, consistencia media, plasticidad baja, con escombros principalmente de albañilería. Humedad media a alta
OBSERVACIONES		No se pudo profundizar más debido a las paredes inestables de la excavación

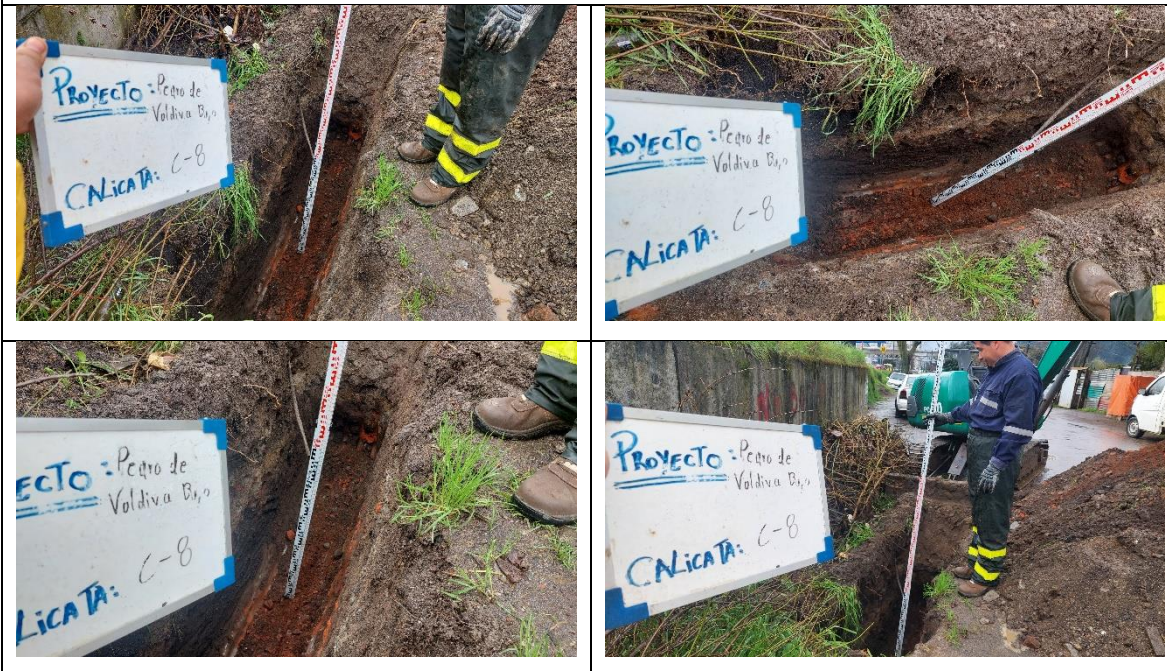
CALICATA C-8

CALICATA N°				C-8
FECHA DE OBSERVACIÓN				miércoles, 24 de agosto de 2023
PROFUNDIDAD [m]				1.70
COTA NIVEL FREÁTICO [m]				No se observó
HZ	COTAS [m]		ESPESOR [m]	DESCRIPCIÓN DEL SUELO
H-1	0.00	1.50	1.50	Relleno de capas variables de suelos desde arcilla arenosa color pardo oscuro plasticidad media a arena arcillosa color pardo amarillento sin plasticidad. Consistencia media. Humedad media a alta.
H-2	1.50	1.70	0.20	Relleno de albañilería no armada (ladrillos con mortero)
OBSERVACIONES		No se pudo profundizar más debido a las paredes inestables de la excavación

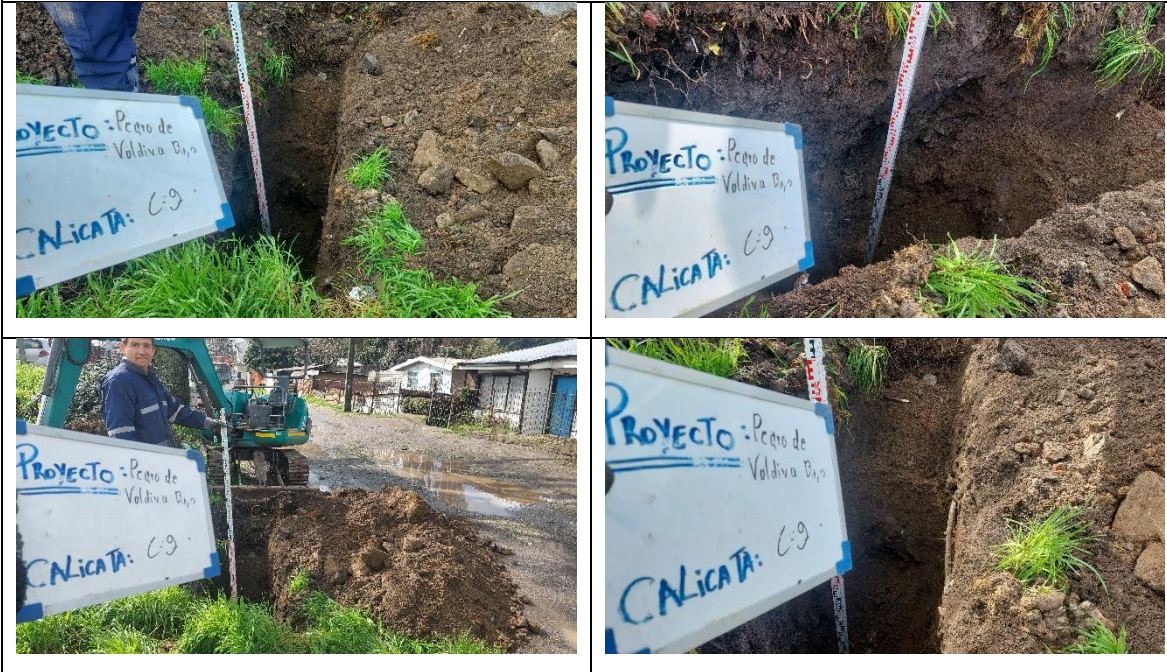
CALICATA C-9

CALICATA N°				C-9
FECHA DE OBSERVACIÓN				miércoles, 24 de agosto de 2023
PROFUNDIDAD [m]				3.0
COTA NIVEL FREÁTICO [m]				No se observó
HZ	COTAS [m]		ESPESOR [m]	DESCRIPCIÓN DEL SUELO
H-1	0.00	3.0	3.0	Relleno de arena arcillosa color pardo amarillento, presenta escombros, compacidad media, bien graduado. Humedad alta. Escombros TM 6".
OBSERVACIONES		-

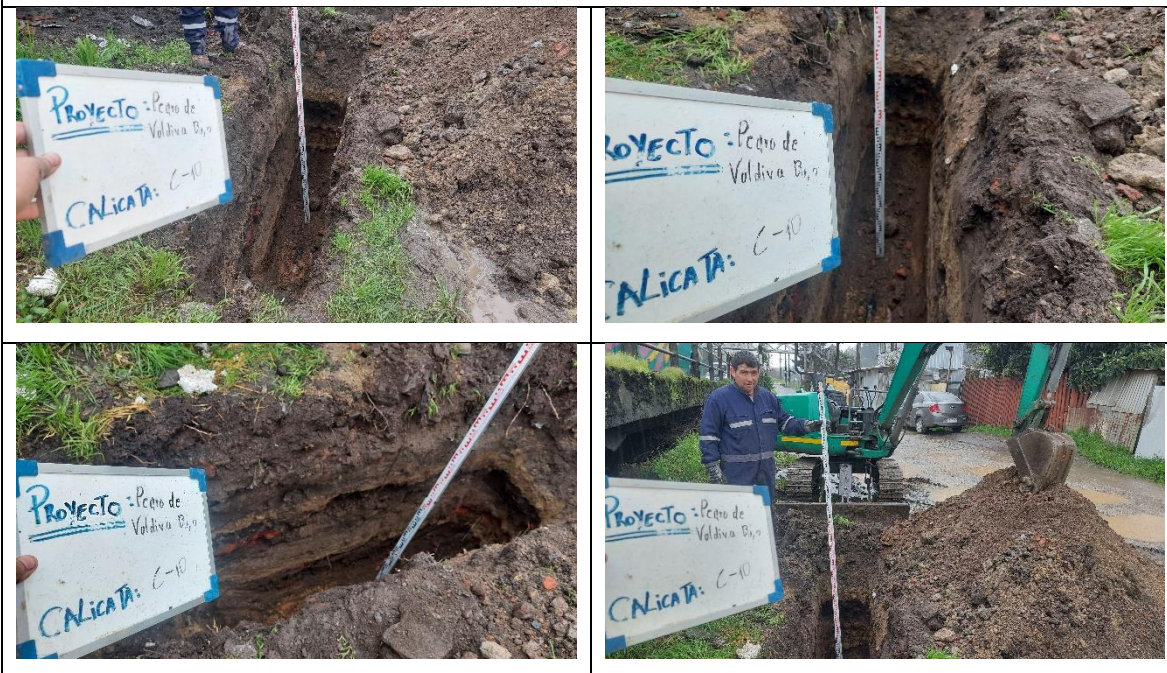
CALICATA C-10

CALICATA N°				C-10
FECHA DE OBSERVACIÓN				miércoles, 22 de marzo de 2023
PROFUNDIDAD [m]				2.00
COTA NIVEL FREÁTICO [m]				No se observó
HZ	COTAS [m]		ESPESOR [m]	DESCRIPCIÓN DEL SUELO
H-1	0.00	2.00	2.00	Relleno de capas variables de suelos desde arcilla arenosa color pardo oscuro plasticidad media a arena arcillosa color pardo amarillento sin plasticidad. Consistencia media. Humedad media a alta. Escombros TM 6"
OBSERVACIONES		No se pudo profundizar más debido a las paredes inestables de la excavación

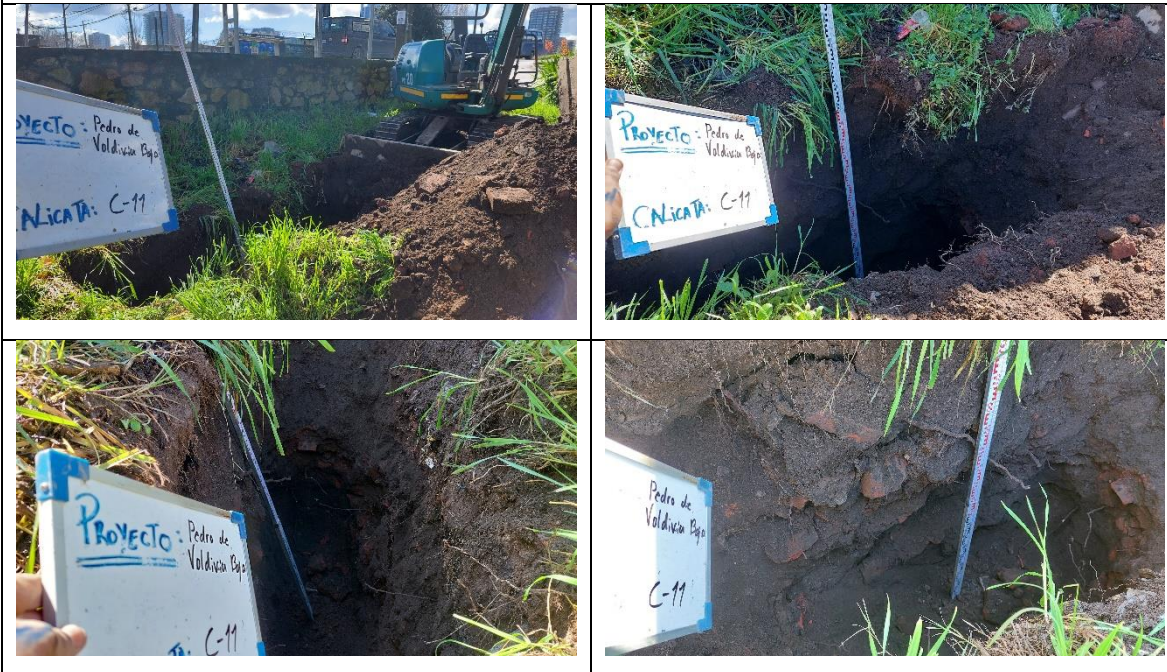
CALICATA C-11

CALICATA N°				C-11
FECHA DE OBSERVACIÓN				jueves, 24 de agosto de 2023
PROFUNDIDAD [m]				3.0
COTA NIVEL FREÁTICO [m]				No se observó
HZ	COTAS [m]		ESPESOR [m]	DESCRIPCIÓN DEL SUELO
H-1	0.00	3.0	3.0	Relleno de arena media a fina, color pardo oscuro, compactidad media, con escombros principalmente de albañilería. Fracción aproximada de 15% sobretamaño (>3"), 5% de grava, 80% de arena. Humedad media.
OBSERVACIONES

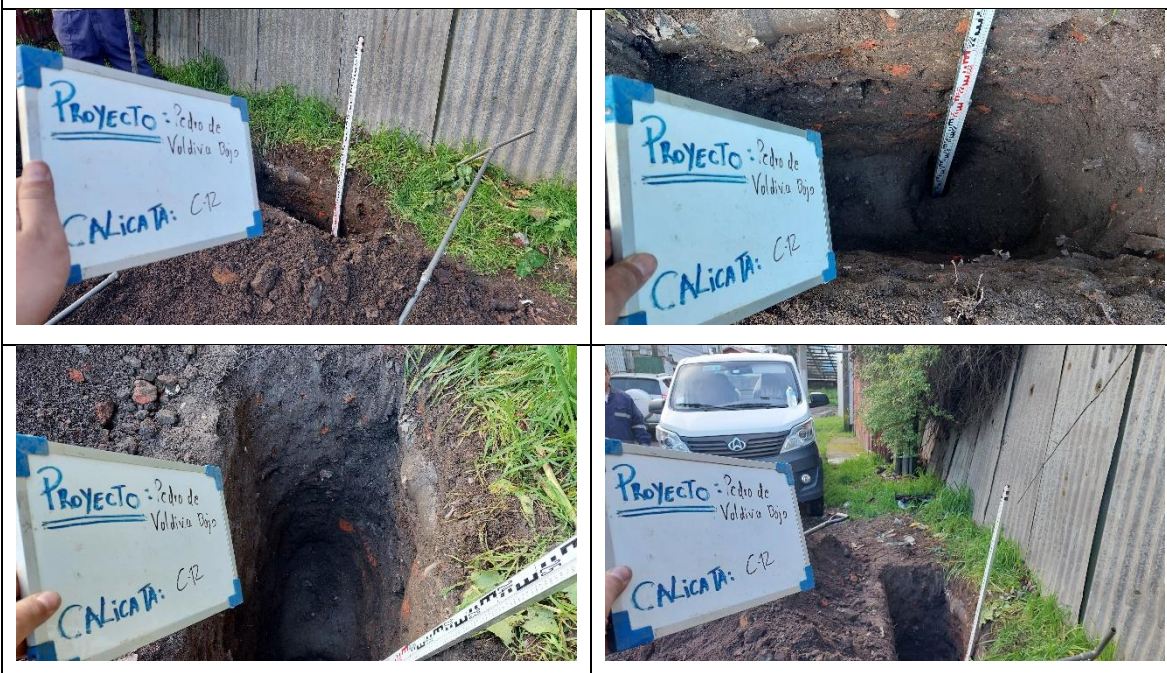
CALICATA C-12

CALICATA N°				C-12
FECHA DE OBSERVACIÓN				martes, 22 de agosto de 2023
PROFUNDIDAD [m]				3.0
COTA NIVEL FREÁTICO [m]				No se observó
HZ	COTAS [m]		ESPESOR [m]	DESCRIPCIÓN DEL SUELO
H-1	0.00	3.0	3.0	Relleno de arena media a fina, color pardo oscuro, compactidad media, con escombros principalmente de albañilería. Fracción aproximada de 30% sobretamaño (>3"), 10% de grava, 60% de arena. Humedad media.
OBSERVACIONES		Presencia de tubería A 2.0m de profundidad.
