Informe de Sondaje

“Pedro de Valdivia Bajo”

MSTD Prospecciones para SERVIU.

**Estudio realizado por
MSTD Prospecciones LTDA.**

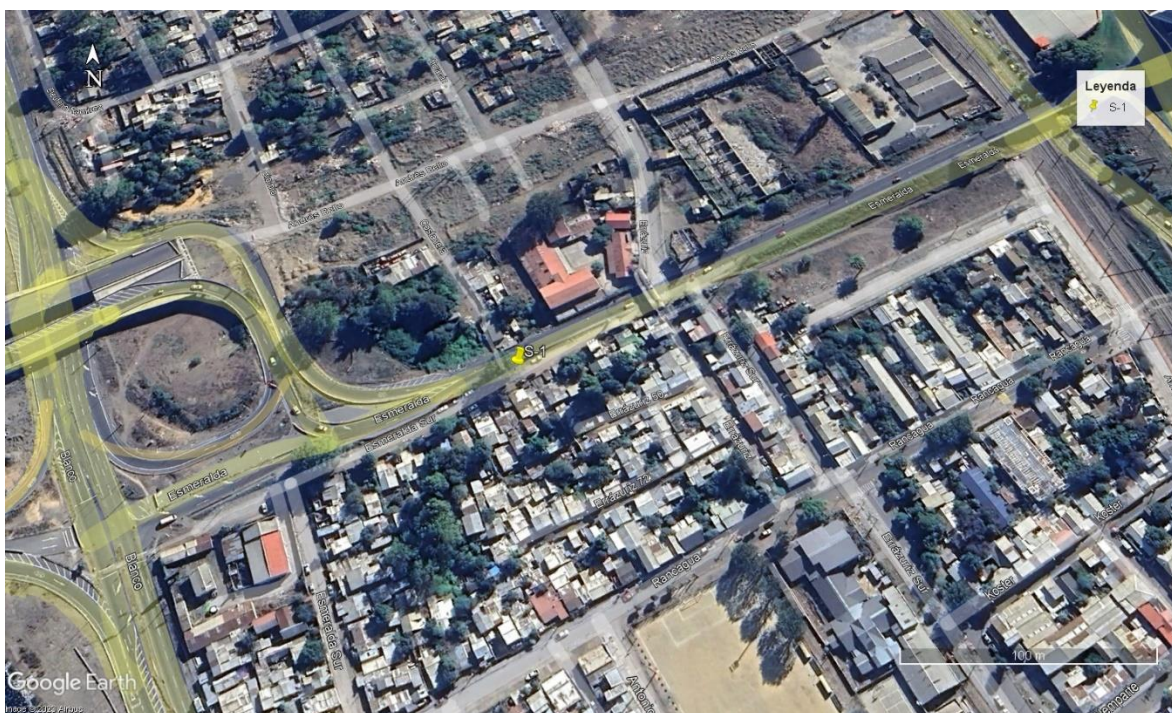
Figura 2: Ubicación del sondaje en el área de estudio

En la figura 2 se muestra la ubicación del sondaje realizado dentro del área de estudio.

A continuación, en la Tabla 1 se entrega las coordenadas del sondaje

| Sondaje | Este | Sur |
|---|---|---|
| S-1 | 673021.00 m E | 5921481.00 m S |

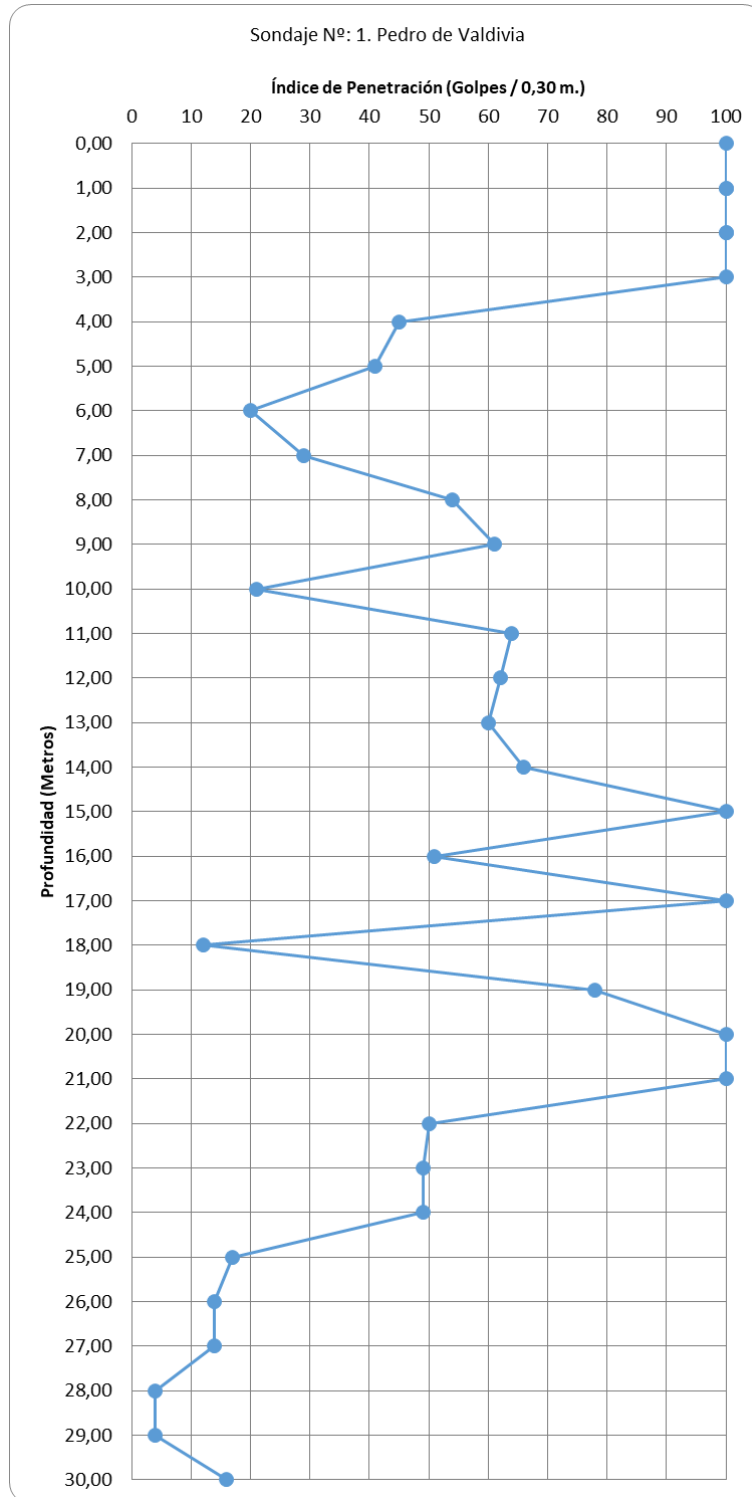
3.4. Gráficos de penetración

A continuación, se muestran los resultados obtenidos de los ensayos SPT realizados:

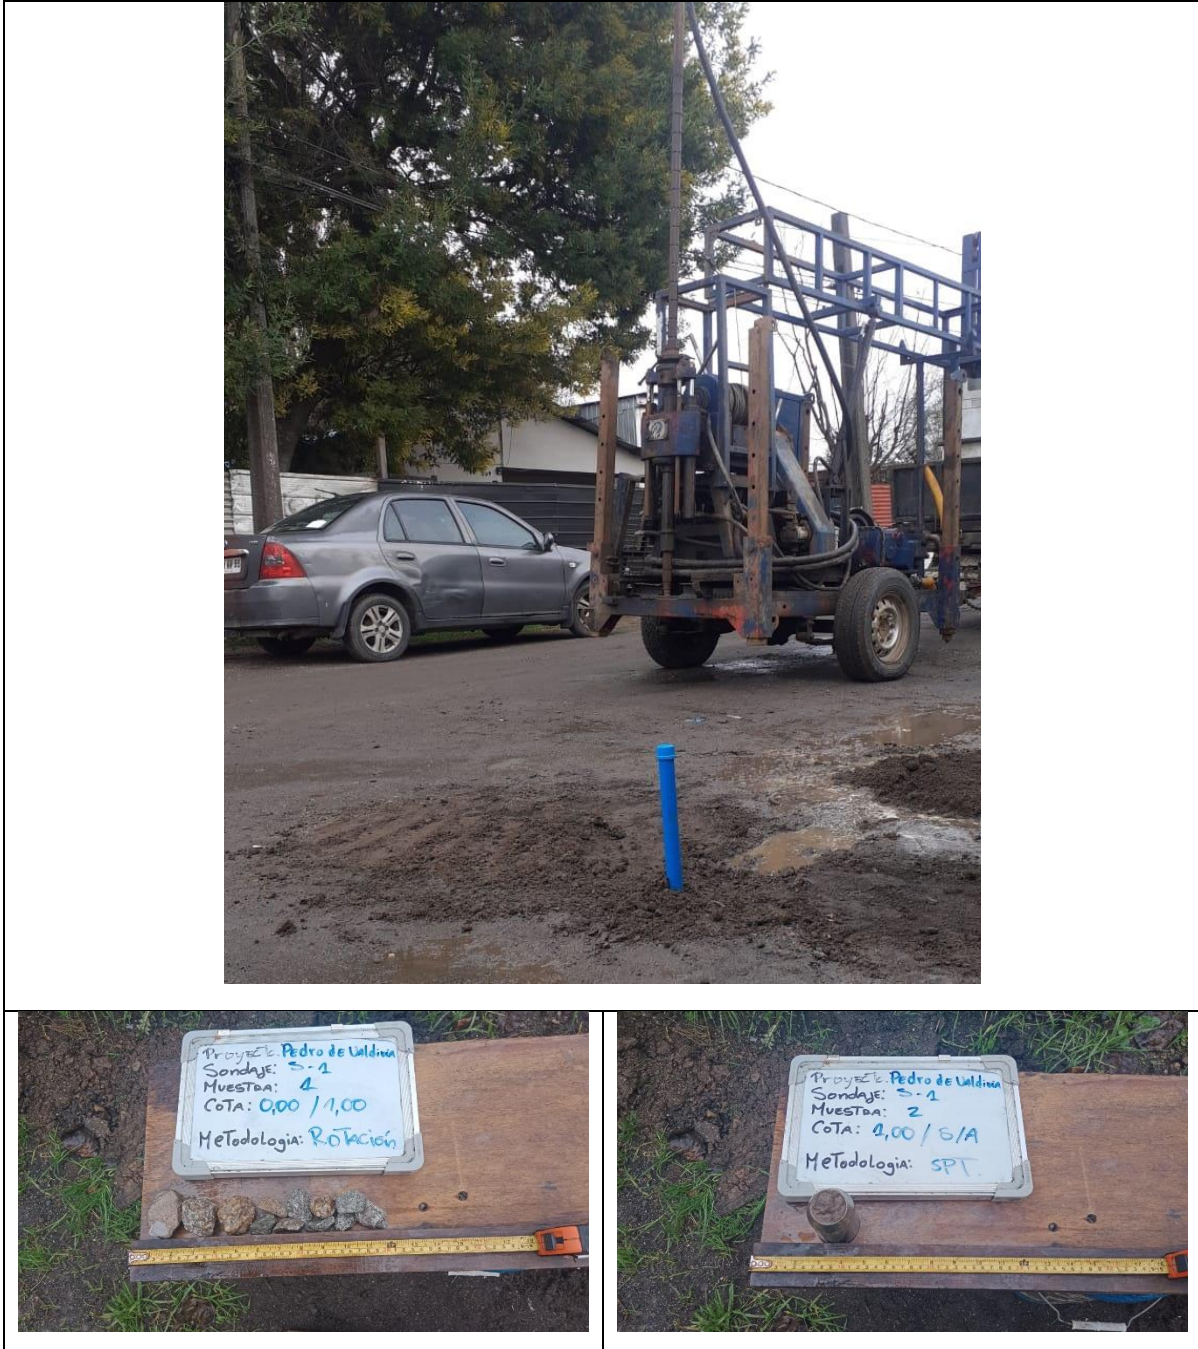
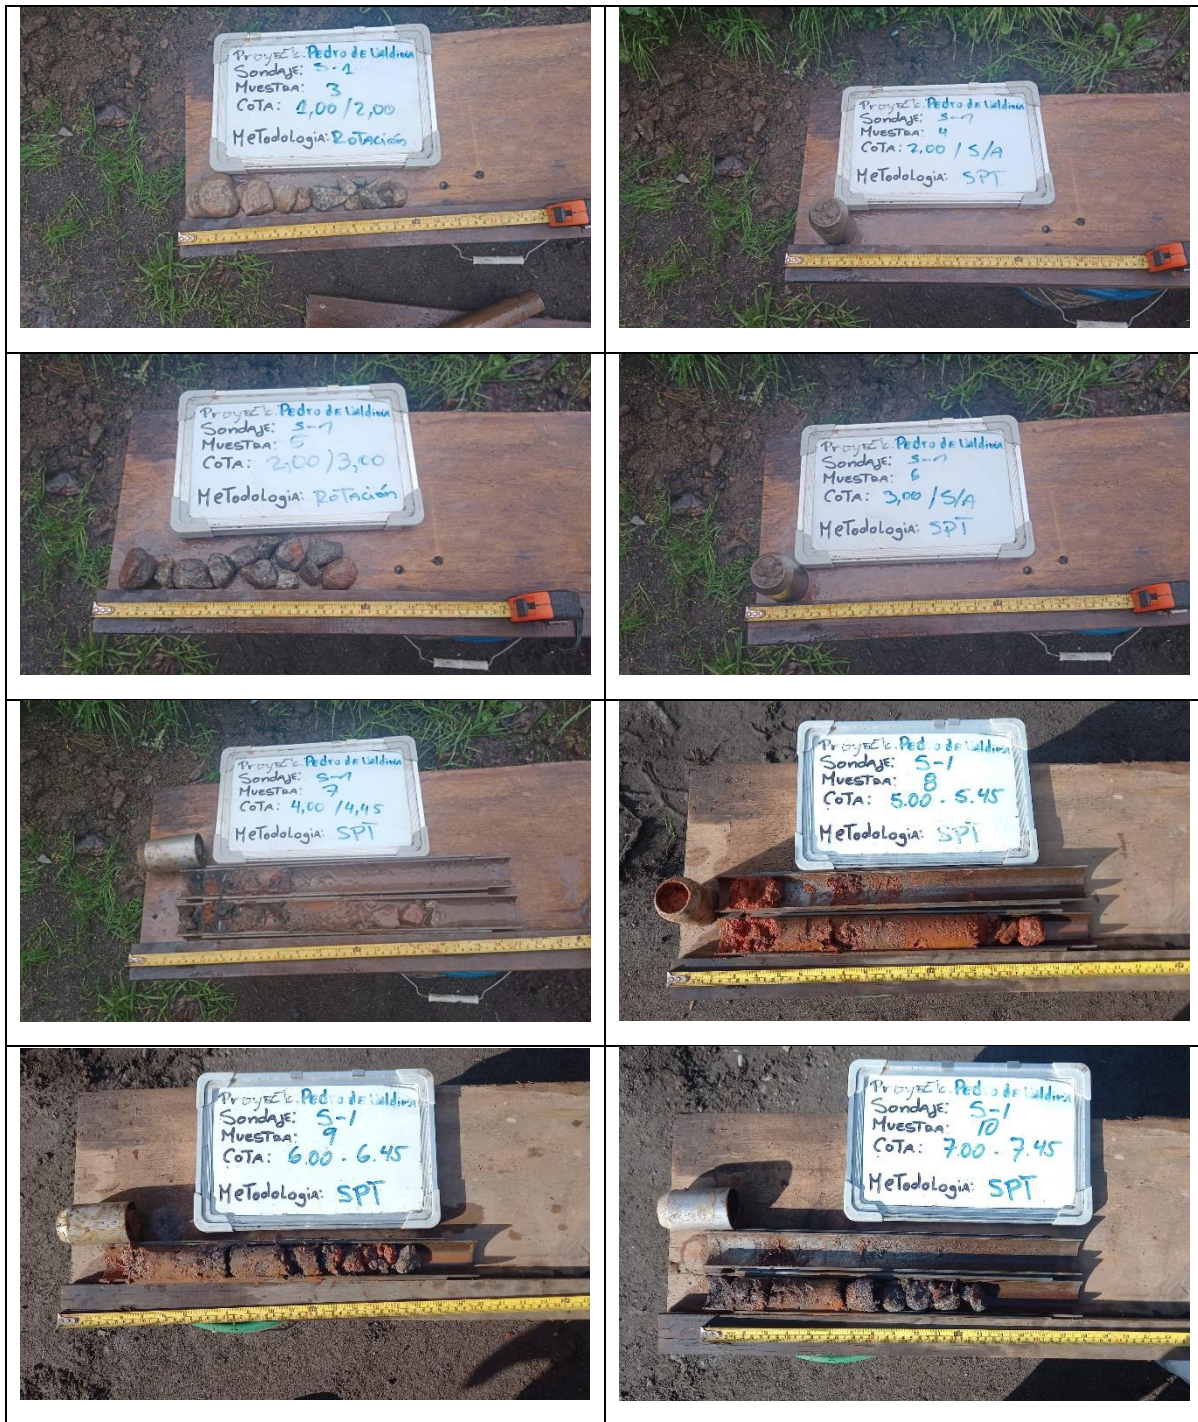
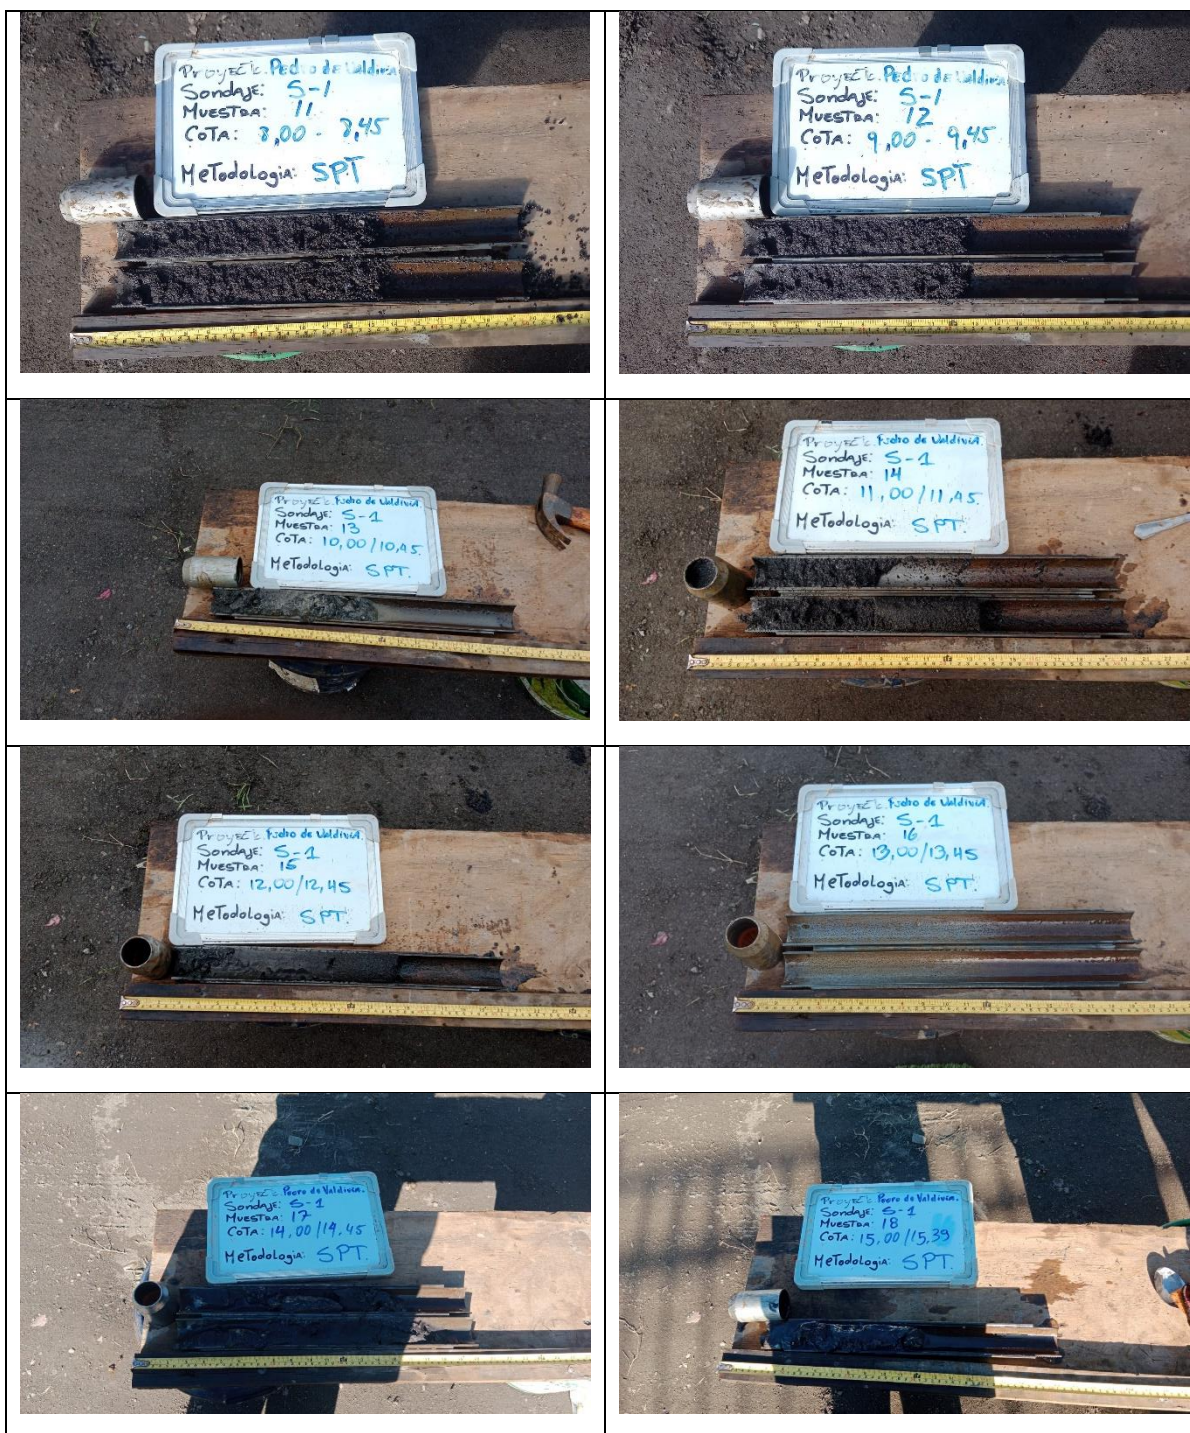
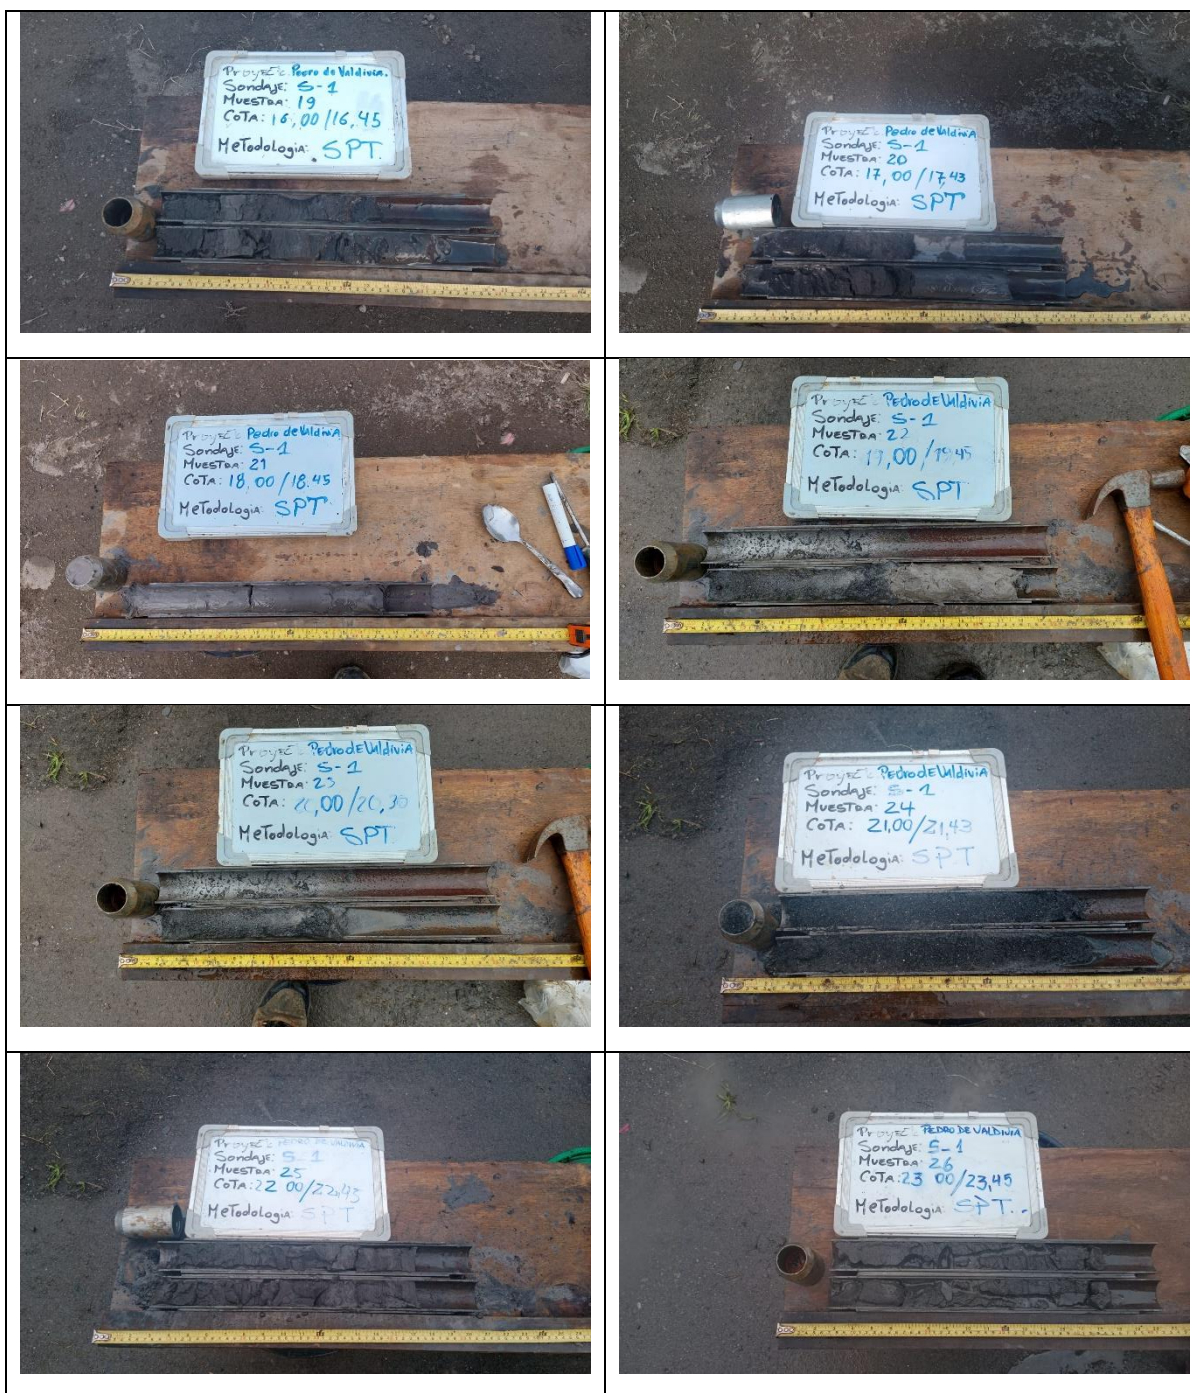
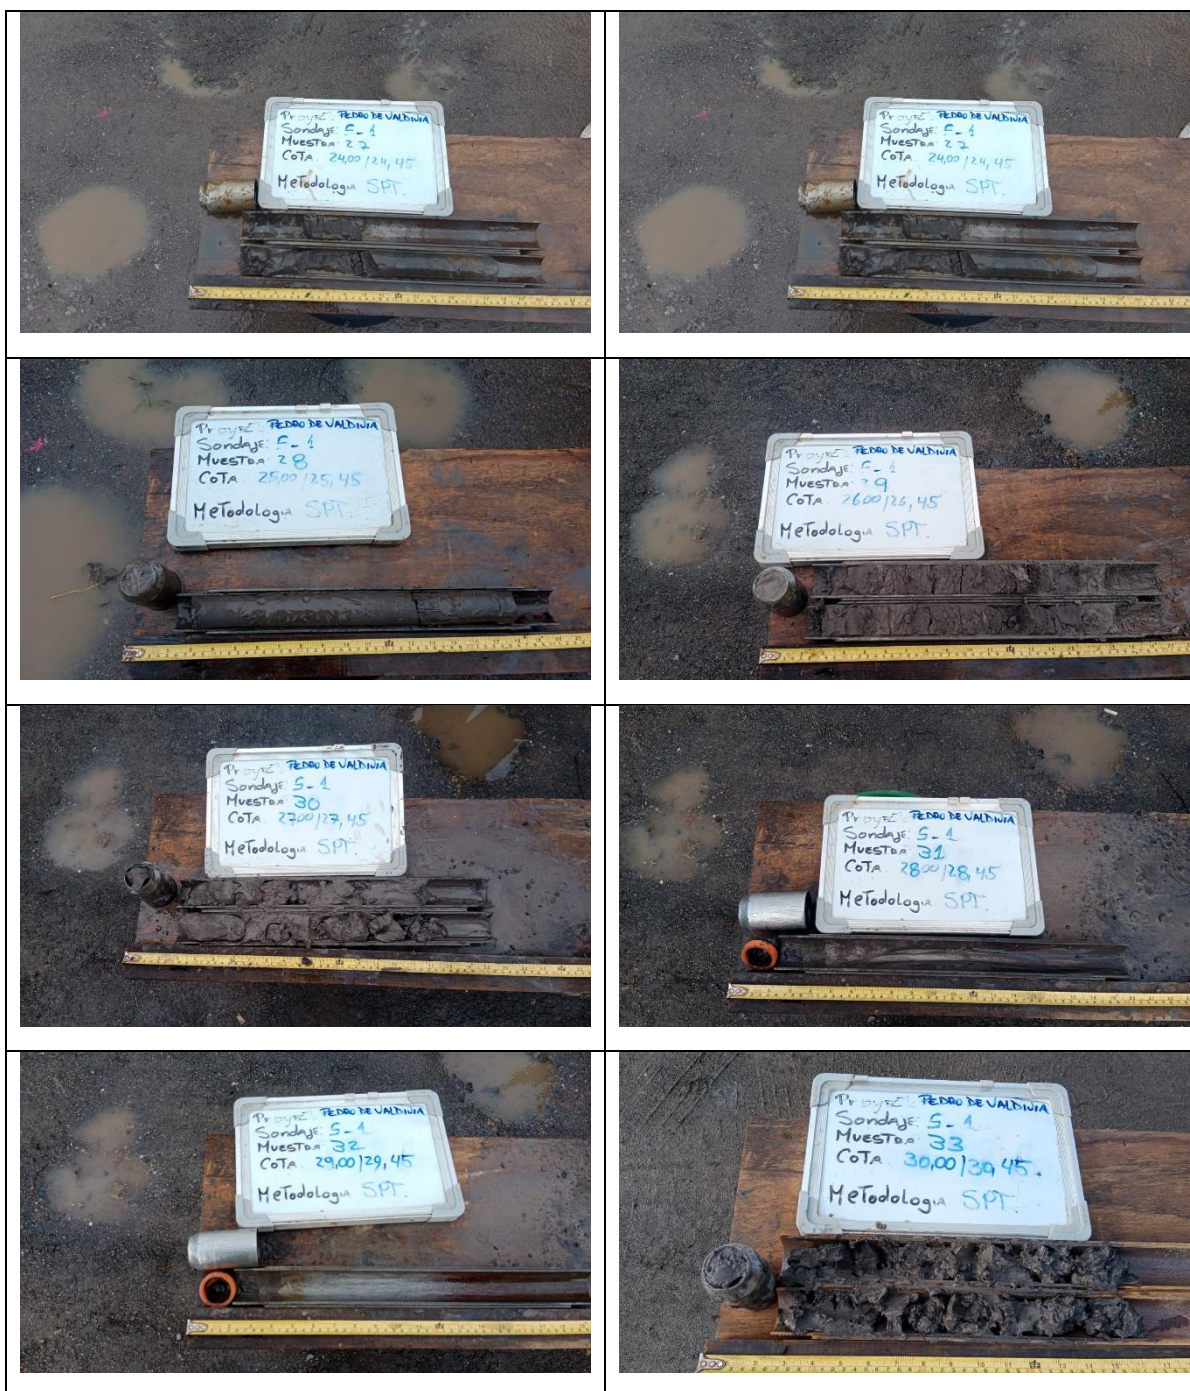
Sondaje N°1

ANEXO 1: FOTOGRAFÍAS DE SONDAGE.
